Miljöförvaltningen informerar

Mellanvägg i slamavskiljare

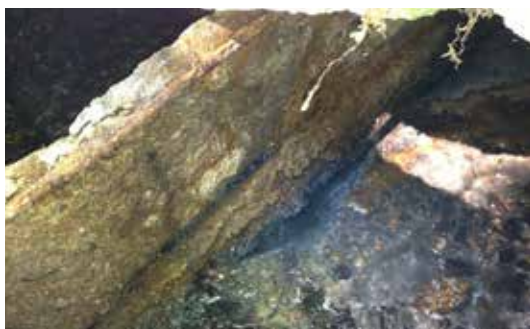
Mellanväggarna i slamavskiljaren ska vara hela och bestå av ett hållbart material. Med en skadad mellanvägg finns risk att avskiljningen mellan kamrarna inte fungerar och att efterföljande reningsanläggning sätts igen av slamflykt.

Skadad mellanvägg, risk för slamflykt.

- Om det är ett mindre fel kan det gå att reparera mellanväggarna så att full funktion uppnås igen.
- Ta eventuellt hjälp av sakkunnig att både bedöma vilka åtgärder som behöver göras och att sedan utföra dem. Om det bedöms svårt att reparera mellanväggarna så att full funktion uppnås – byt ut slamavskiljaren.
- Med "full funktion" menas att slamavskiljaren uppfyller kraven enligt Svensk Standard SS 825620 avseende bland annat volym och avskiljningsförmåga.

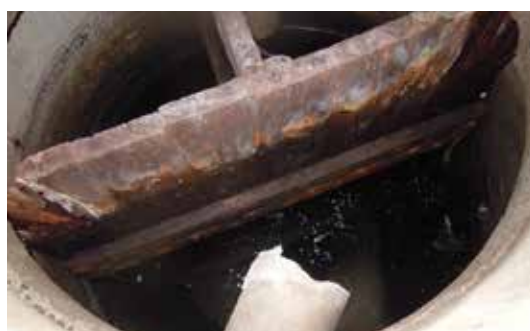
Mellanvägg i trä, risk för slamflykt.
